Juiste installatie elektriciteitsbuisjes

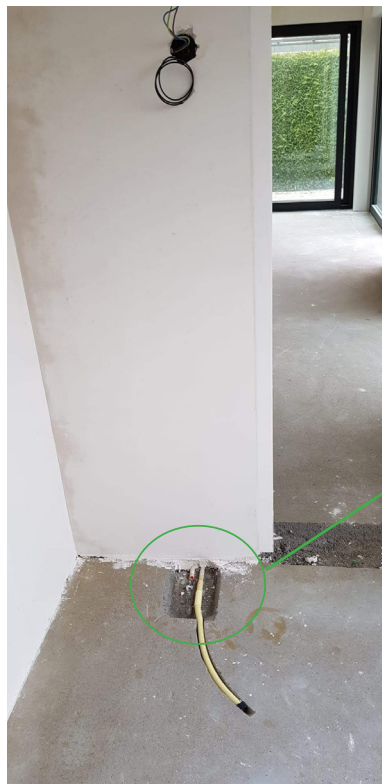
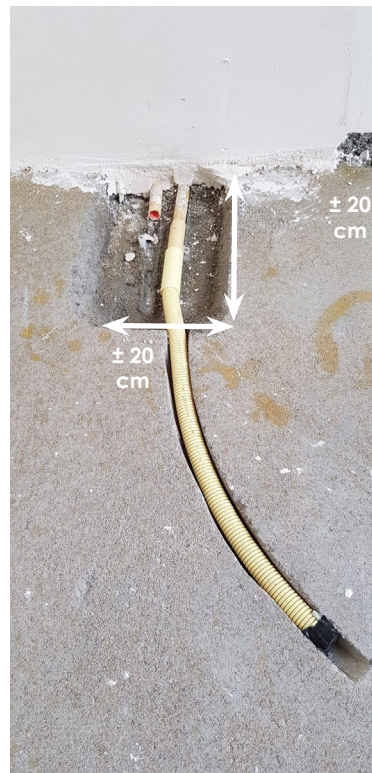
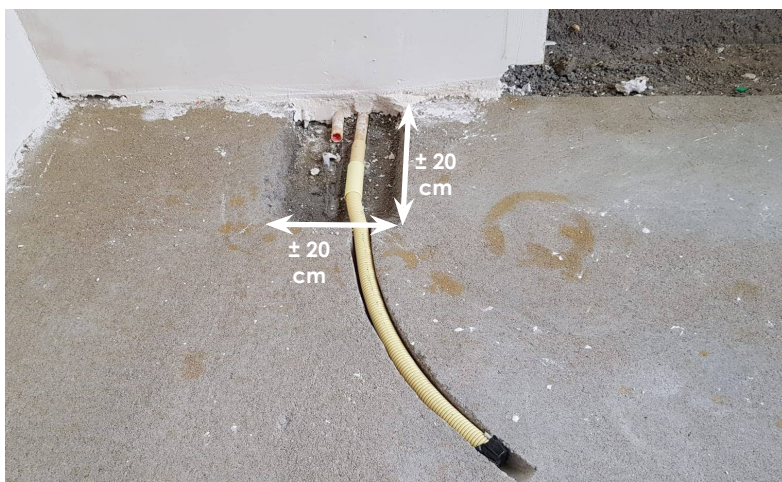
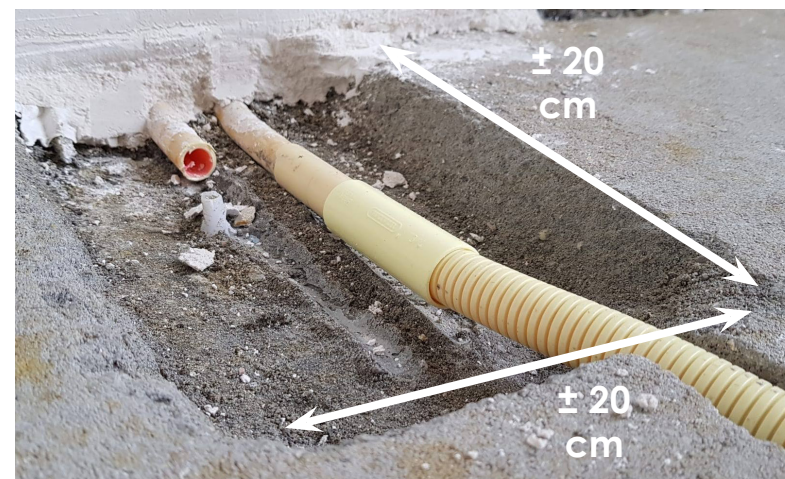
Juiste installatie

Elektriciteitsbuisjes GOED geïnstalleerd

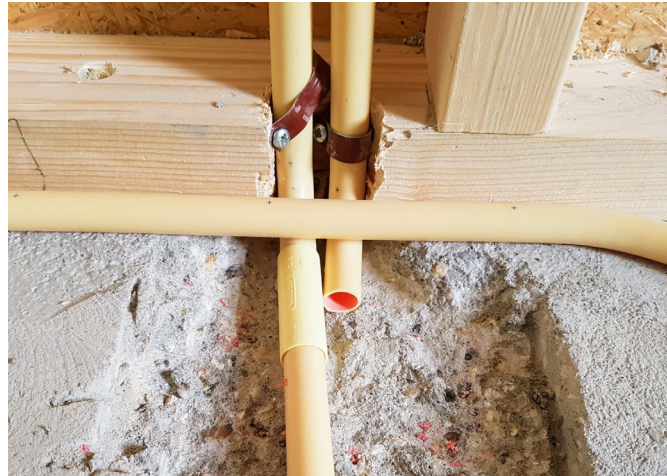
Juiste installatie

Elektriciteitsbuisjes liggen ONDER de smeervloer

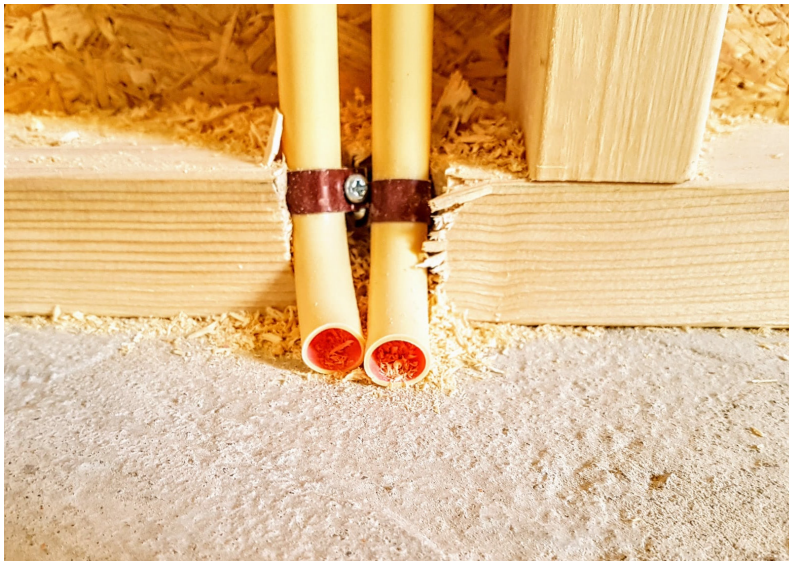
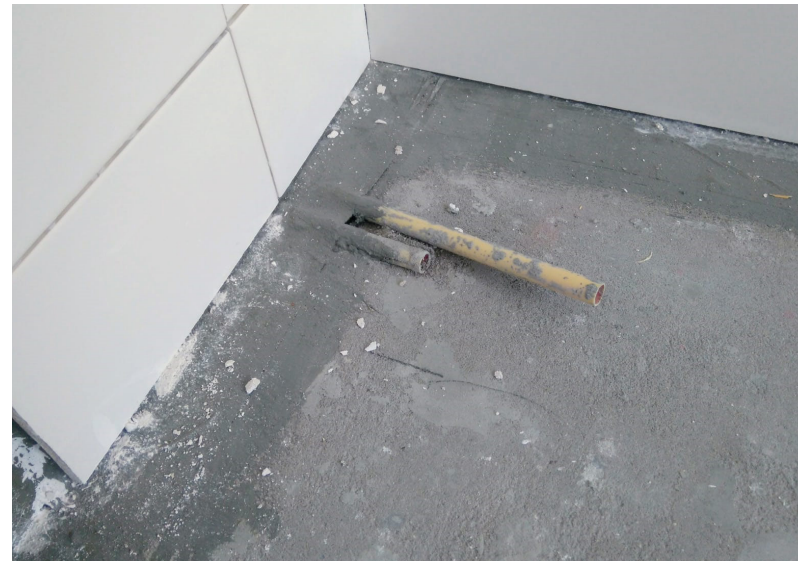
Onjuiste installatie

Elektriciteitsbuisjes liggen BOVEN de smeervloer i.p.v. eronder

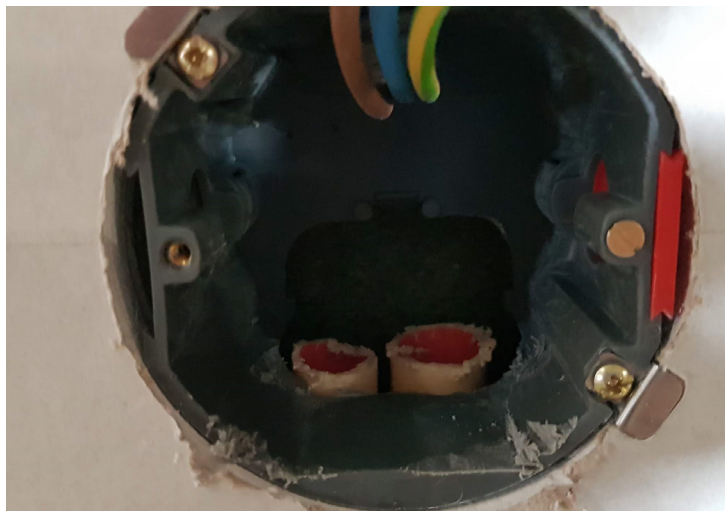
Juiste installatie

Elektriciteitsbuisjes op goede lengte dus plaats voor de thermostaat

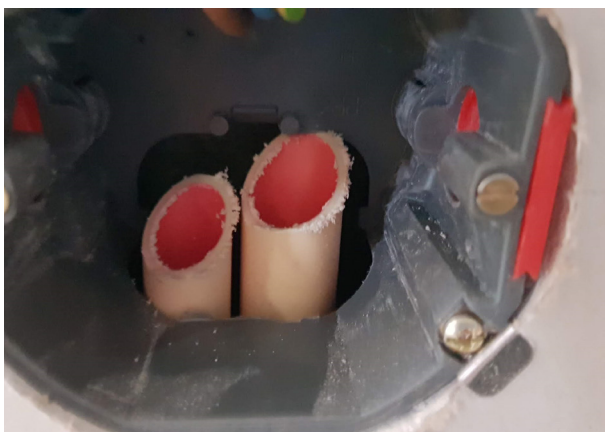
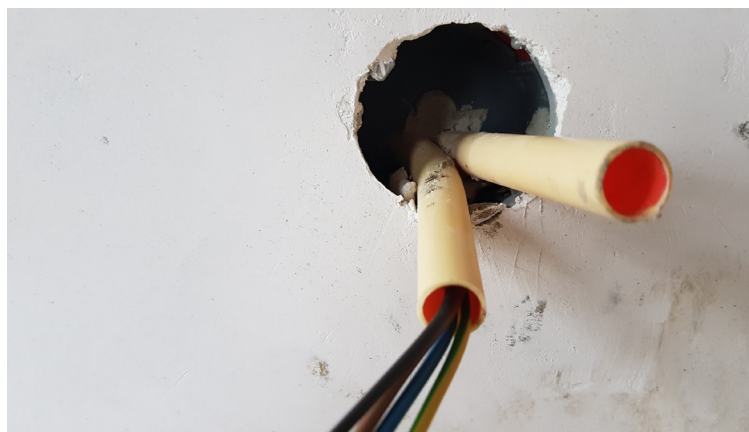
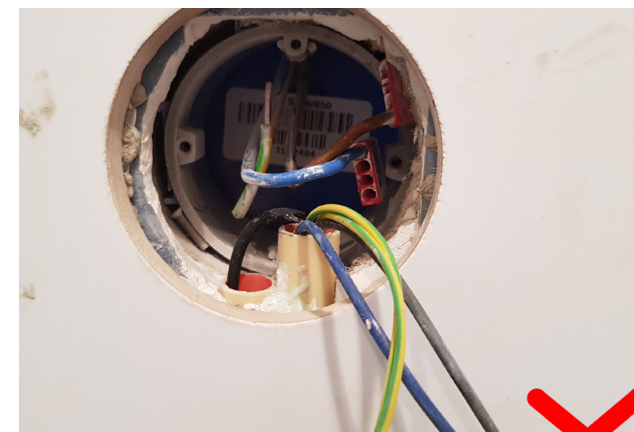
Onjuiste installatie

Doordat de elektriciteitsbuisjes te lang zijn, is er geen plaats voor de thermostaat

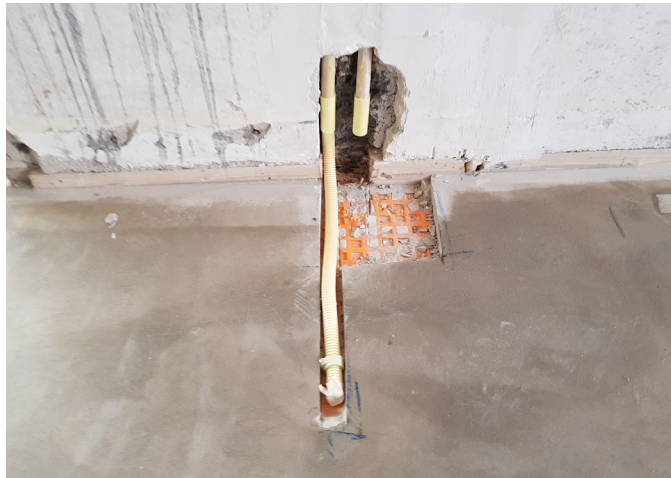
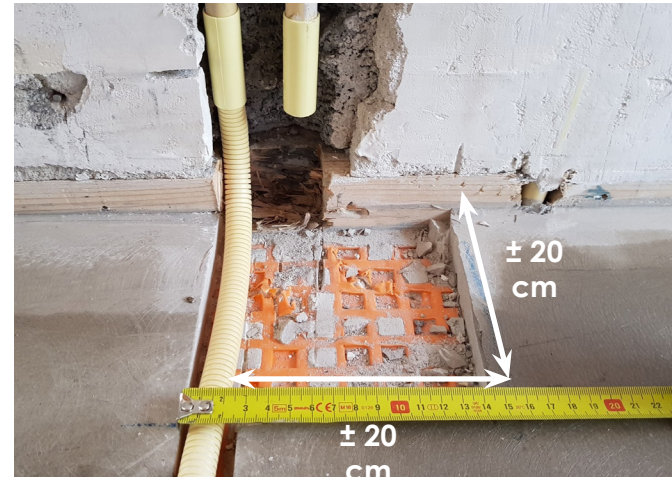
Juiste installatie

Elektriciteitsbuisjes GOED aangelegd: voldoende ruimte.

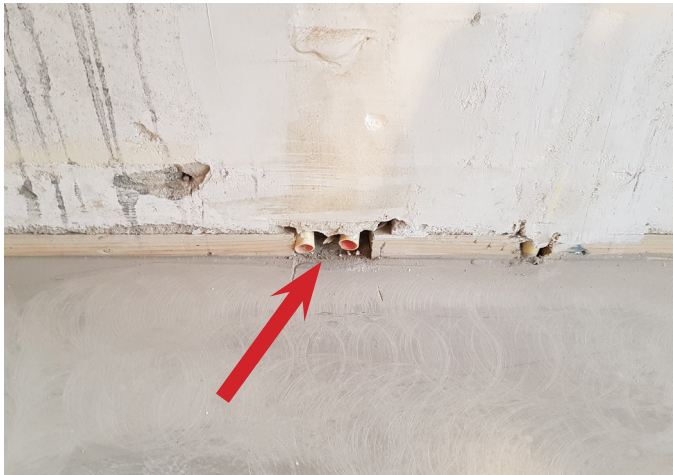
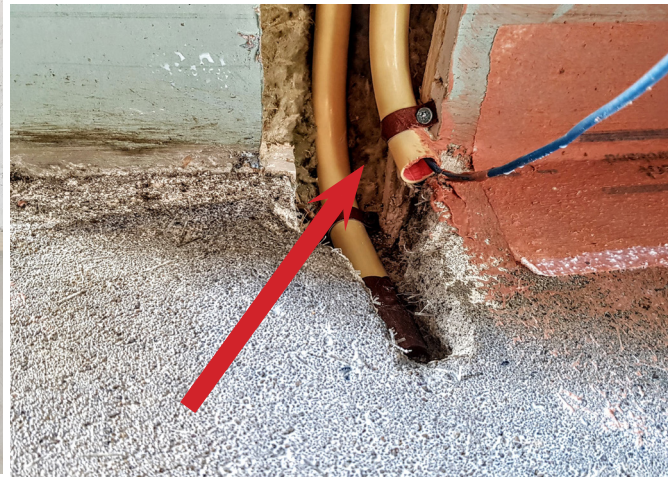
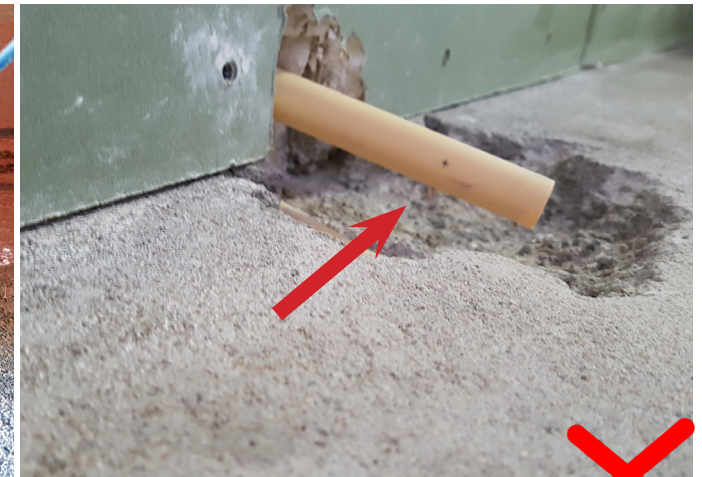
Onjuiste installatie

Elektriciteitsbuisjes FOUT aangelegd: te hoog boven de smeervloer

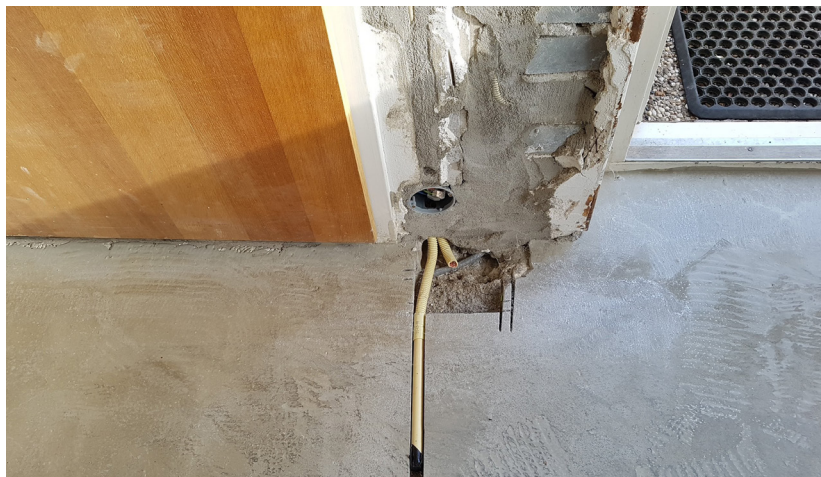
Juiste installatie

Voldoende ruimte in de smeervloer voor de elektriciteitsbuisjes

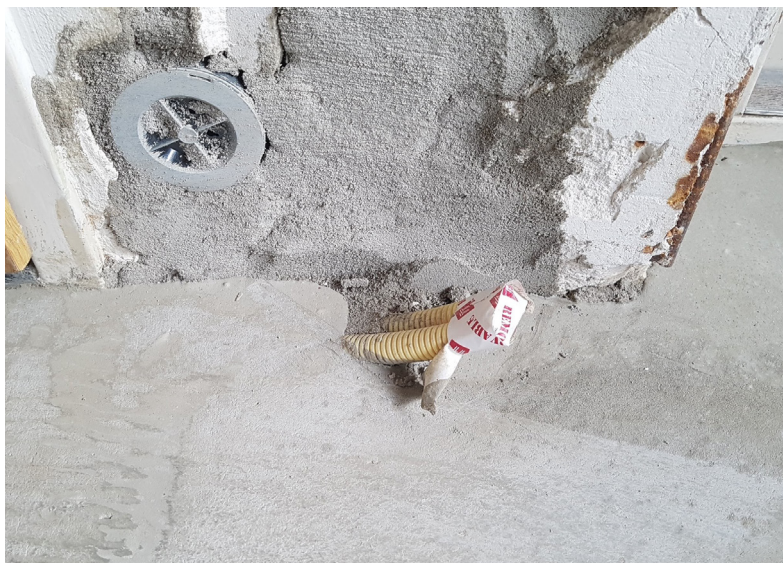
Onjuiste installatie

Geen ruimte in de smeervloer voor de elektriciteitsbuisjes

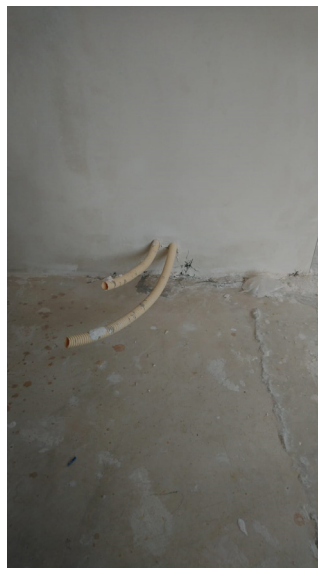
Onjuiste installatie

Elektriciteitsbuisjes liggen te hoog boven cementvloer

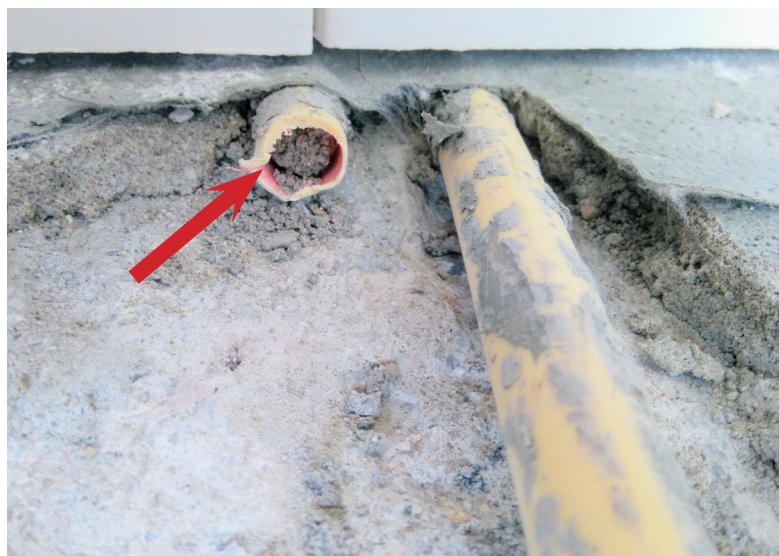
Onjuiste installatie

Elektriciteitsbuisjes zijn verstopt met cement: onbruikbaar
